MACHBARKEITSSTUDIE ZUR ÖKOLOGISCHEN AUFWERTUNG DES BRÜGGENBACHES IN FRECKENHORST

Erstellt: **WLW - Wasser und Boden GmbH**
Schorlemerstraße 15
48143 Münster
Tel.: 0251 / 4175-290
Fax: 0251 / 4175-136
Mail: info@wlv-wub.de

Münster, im April 2024

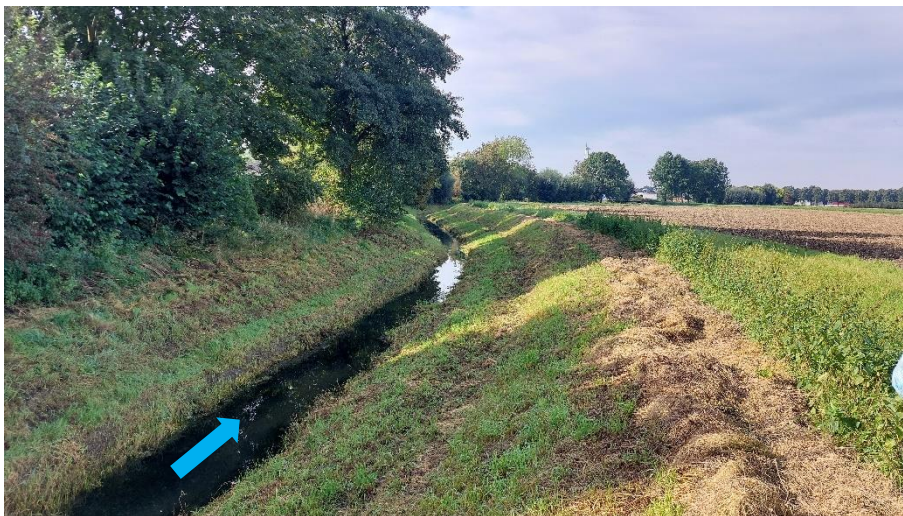
Trapezprofil mit flach geneigten Böschungen und unbefestigter Sohle, tlw. Gehölzbestand. Die Angaben „links“ und „rechts“ beziehen sich auf die Fließrichtung des Brüggenbachs.

Abbildung 6: unterhalb des Bebauungsrandes, links: Gehölze, rechts: Gewässerrandstreifen und Acker

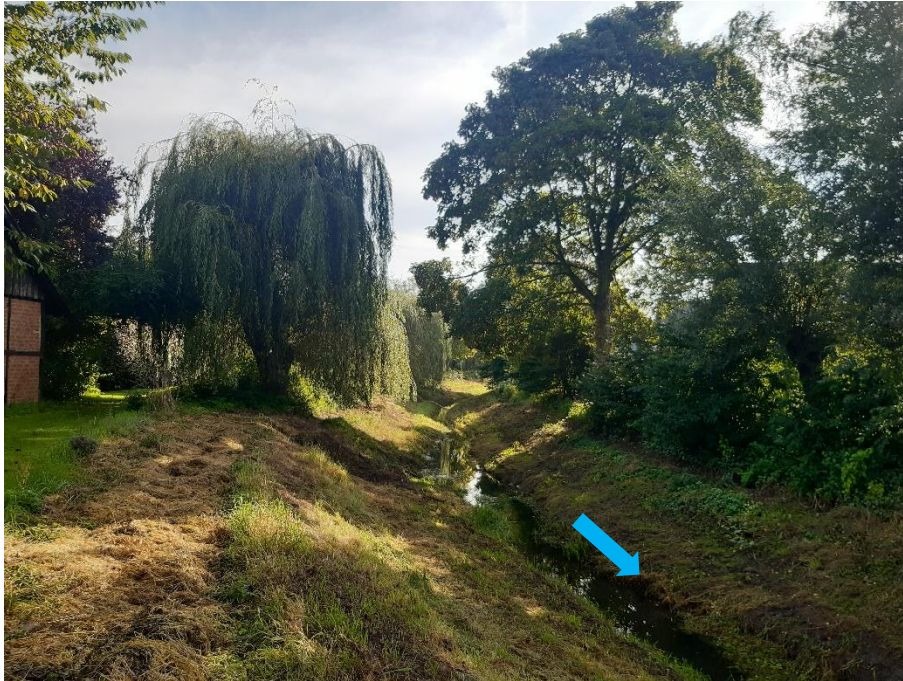
Abbildung 7: unterhalb des Bebauungsrandes, rechts angrenzend Fußweg mit Weiden, links: Gärten

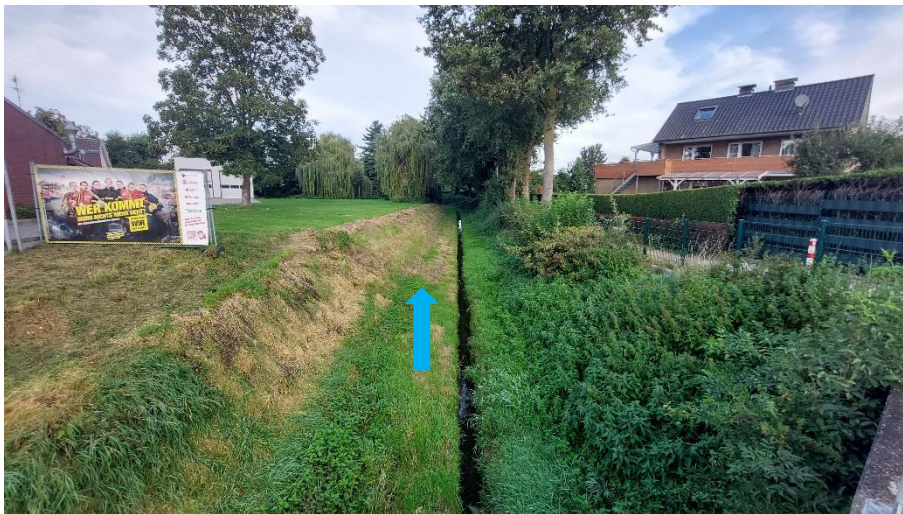
Trapezprofil mit Niedrigwasserrinne aus Randsteinen und seitlichen Erdbermen

Abbildung 8: links: Feuerwehrgelände mit Grünfläche, rechts: Gehölze und Fußweg, Stat. 3+800

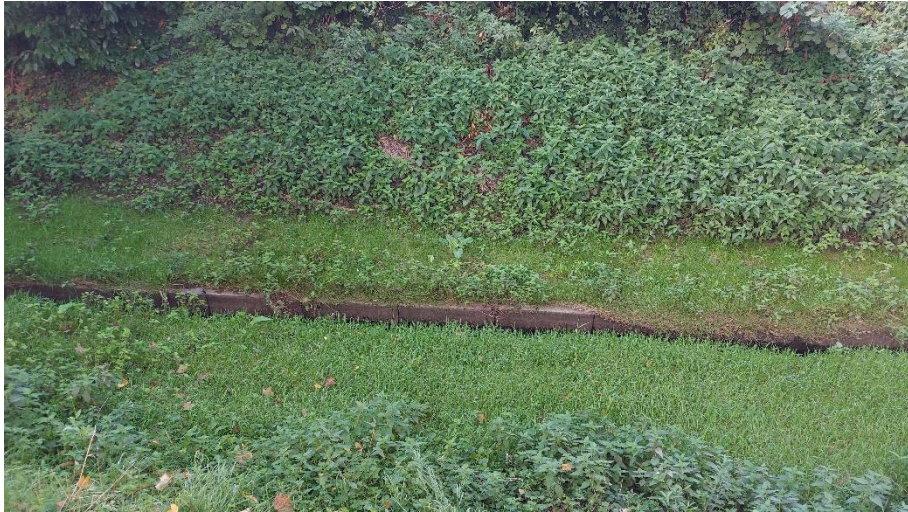
Abbildung 9: Niedrigwasserrinne aus Randsteinen (Beton) und Erdbermen

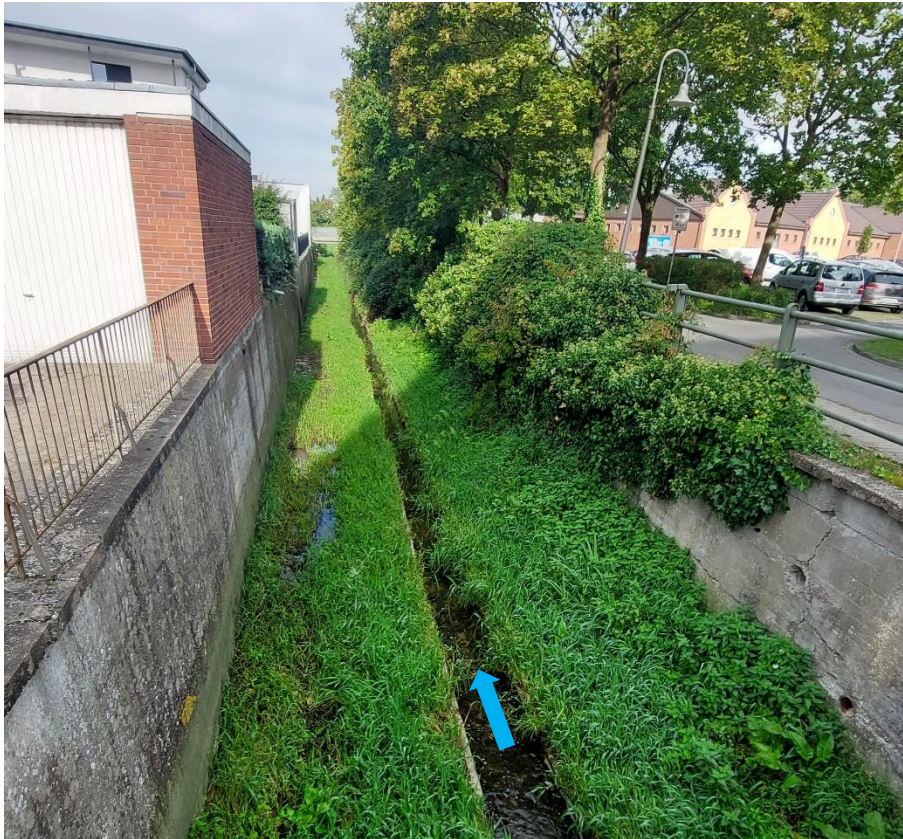
Einfassung mit Ufermauern, Niedrigwasserrinne und Bermen

Abbildung 11: beidseitig Ufermauern, rechts: Parkplatz Einzelhandel, Stat. 4+200

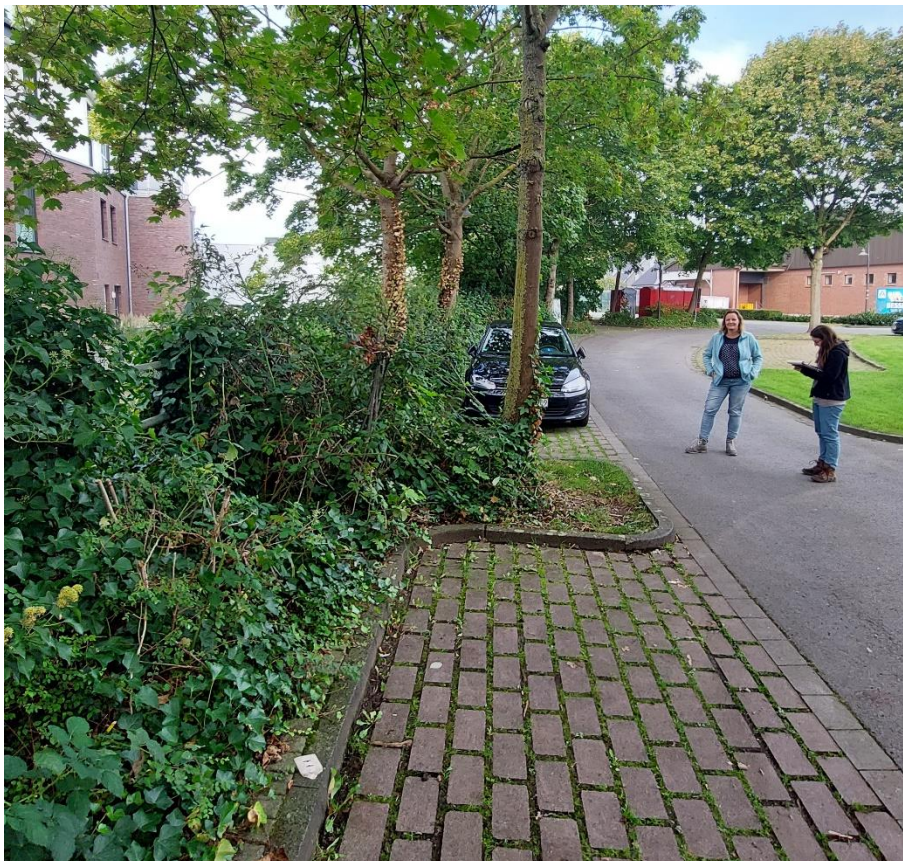
Abbildung 12: Parkplatzzufahrt mit Parkbuchten, Stat. < 4+200

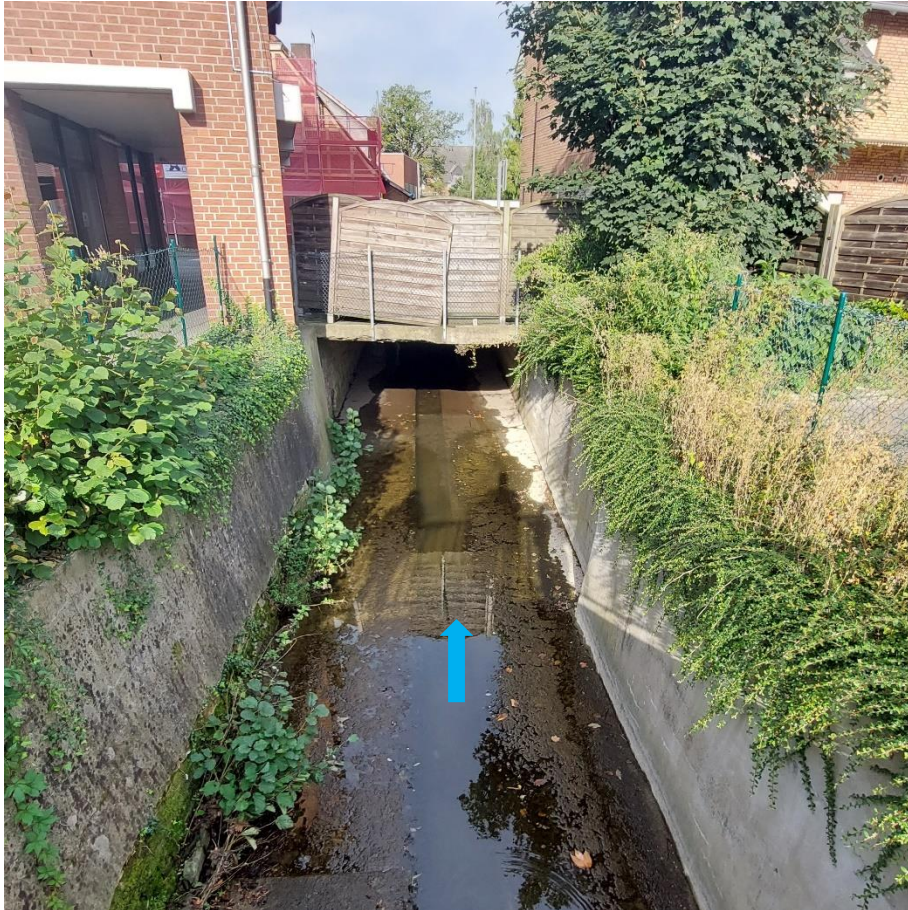
Abbildung 13: überbauter Brüggenbach oberhalb der Industriestraße, beidseitig Ufermauern, NW-Rinne mit Betonbermen Stat. 4+270

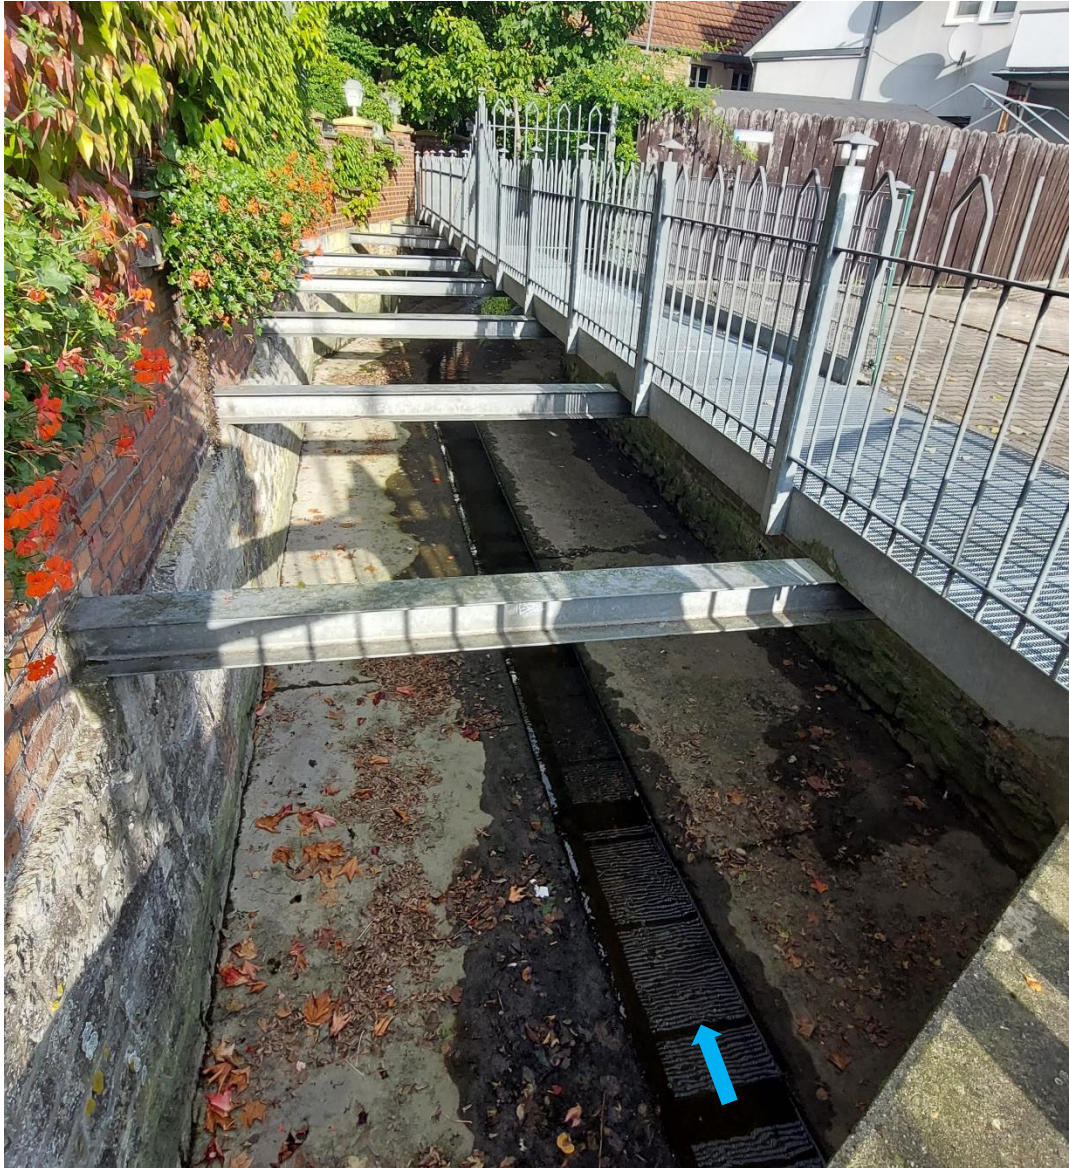
Abbildung 14: teilweise überbauter Brüggelbach unterhalb der Stiftsbleiche, beidseitig Ufermauern, NW-Rinne mit Betonbermen, Stat. 4+450

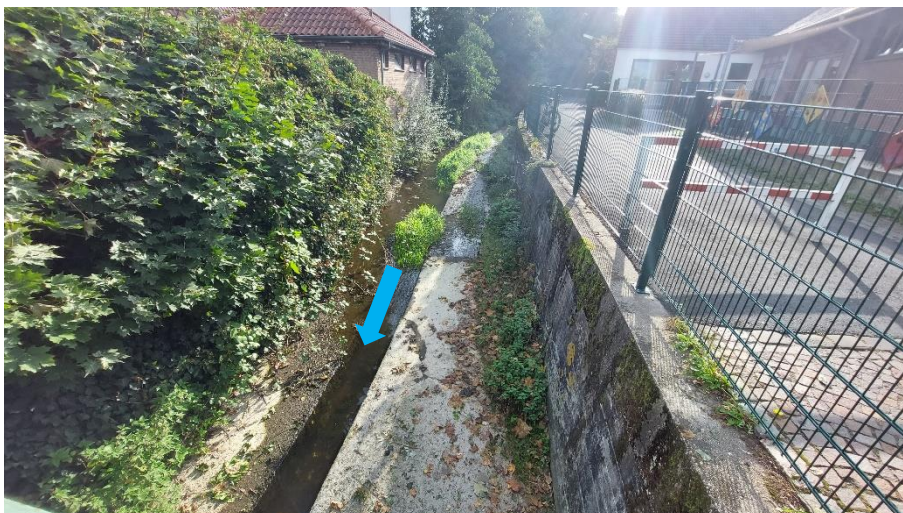
Abbildung 15: oberhalb der Stiftsbleiche, beidseitig Ufermauern, NW-Rinne mit tlw. abgesackten Betonbermen, Stat. 4+450

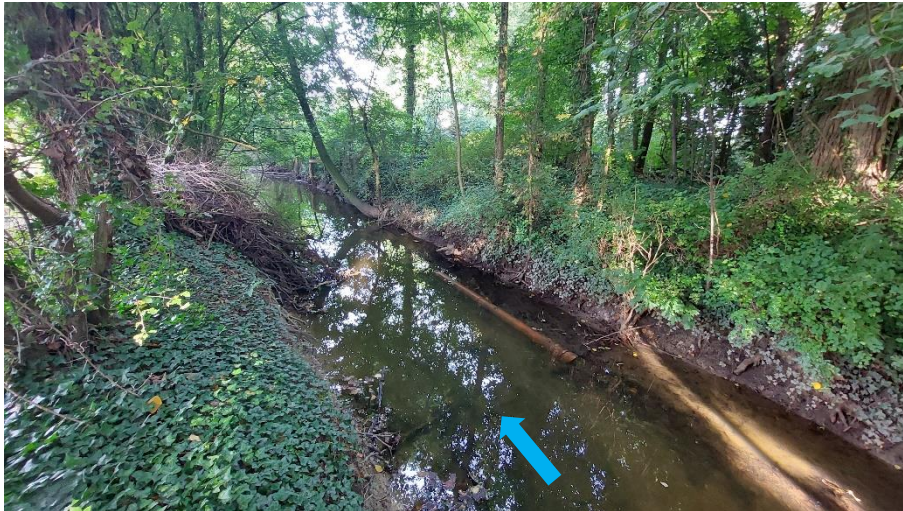
Trapez-/Kastenprofil mit unbefestigter Sohle

Abbildung 16: Kastenprofil unterhalb der Eisenbahnstraße, beidseitig Gehölze, Rückstaubereich der Betonbermen ohne Strömungsgeschwindigkeit, Stat. 4+800

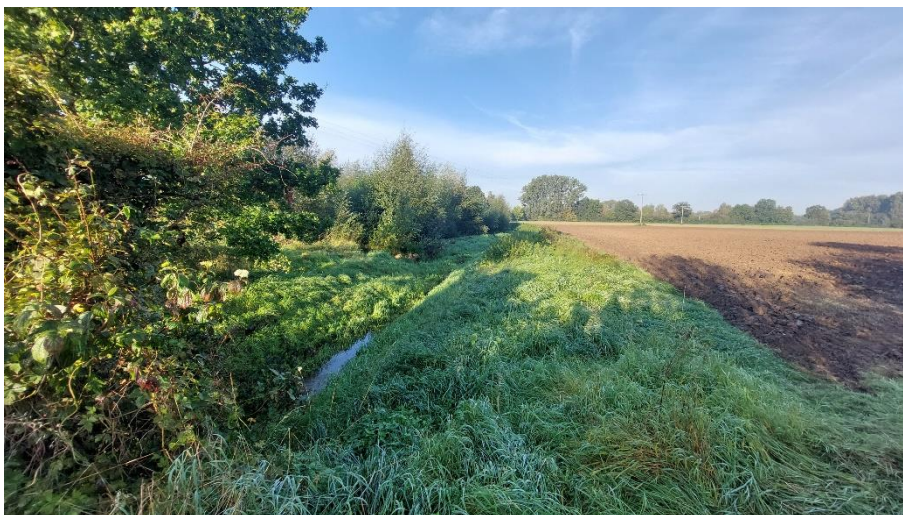
Abbildung 17: Brüggenbach mit großzügigem Trapezprofil in Höhe des RRB/RKB Feldbecke, rechts: Ackerflächen, Stat. 5+800

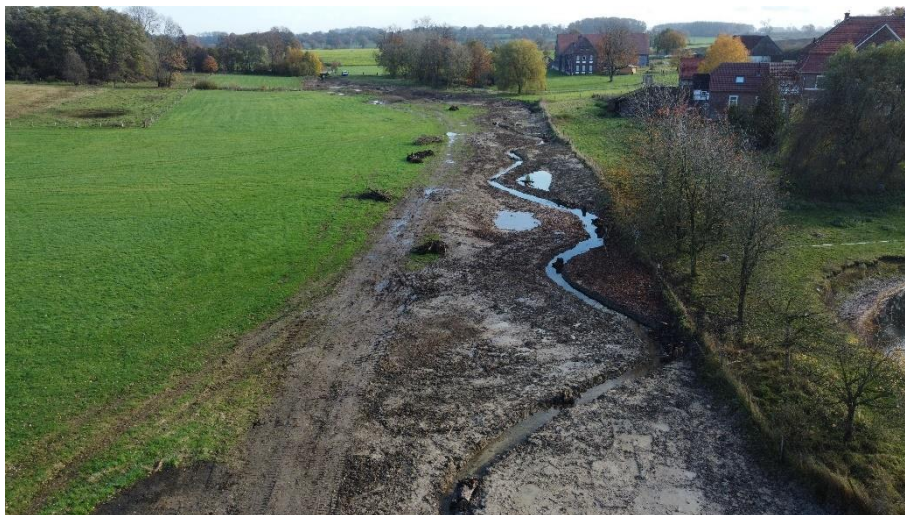
- fließgewässertypischere Gestaltung des Gewässers mit gewundenem Verlauf
- möglichst ein- oder beidseitige Aufweitung des Gewässers, ggf. nur punktuell
- Einbeziehung der südl. Uferböschung unter Erhalt des Gehölzbestandes
- Absenkung des angrenzenden Ufers zur Anlage einer Berme / Sekundäraue als natürl. Retentionsraum und zur Umfeldvernetzung
- Einbau von Totholzelementen (Wurzelstubben und Stämme) zur Strömungslenkung, Sicherung von Zwangspunkten, als Strukturelement und Habitat
- Anlage von Stillgewässern / Blänken / Altwässern
- Anlage von Kiesdepots als Laichareale und zur Substratdiversifizierung
- Belassen eines Saum-/ Pufferstreifens entlang der Ackerfläche

Abbildung 18: Beispiel für eine Neutrassierung des Gewässers auf dem linken Ufer und verfülltem Atverlauf (Forthbach in Oelde-Sünninghausen)

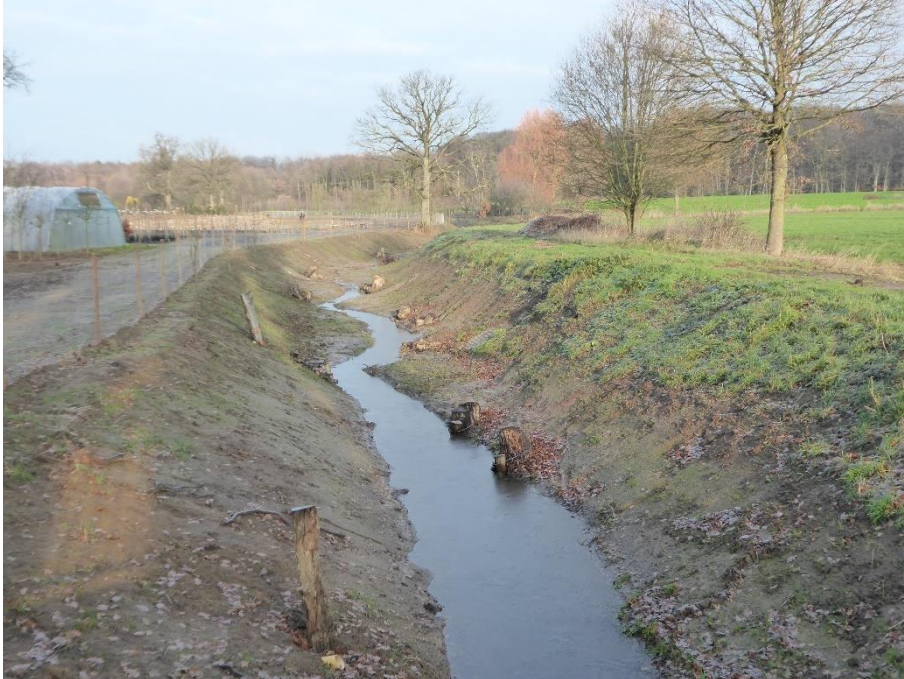
Die Maßnahmen gleichen den v. g. Maßnahmen, beschränken sich jedoch nur auf das Gewässerprofil und ggf. Anpassungen an den Böschungen.

Abbildung 19: Beispiel für eine Aufwertung innerhalb des Gewässerprofils mit Einsatz von Totholz (Helmerbach in Senden-Bösensell)

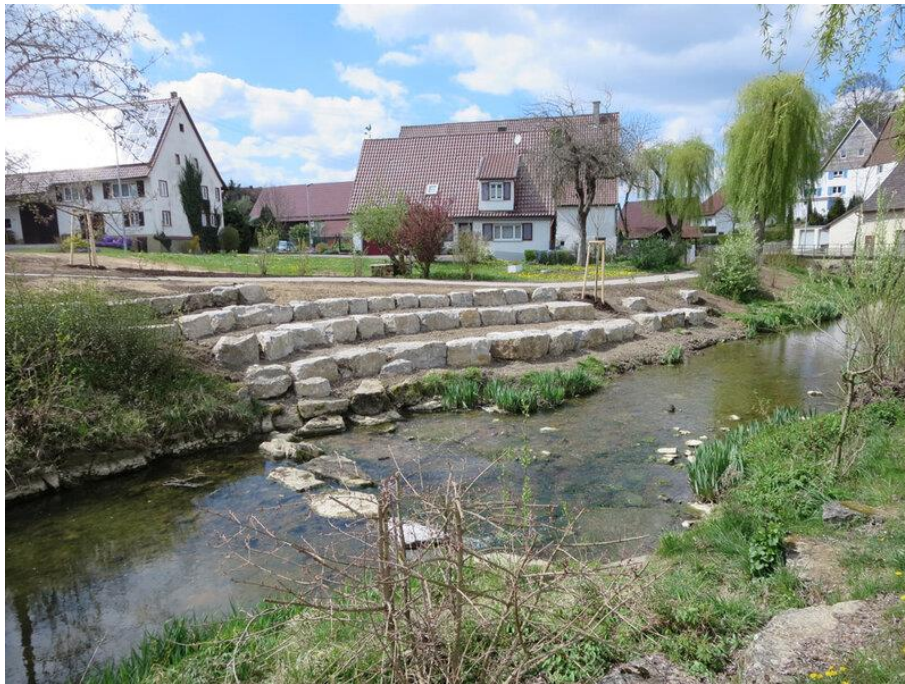
- Rückbau der Niedrigwasserrinne mit Randsteineinfassung und Erdbermen bzw. Betonrinne und Betonbermen
- Rückbau der rechten Ufermauer, Entfall einzelner Parkbuchten und Gehölze
- Ersatz der Ufermauer durch Natursteinblöcke / Gabionen ggf. mit Treppe
- Ersatz des Sohlverbaus durch Kies und Totholz zur Strukturierung und gleichzeitiger Sohl-sicherung

Abbildung 20: Beispiel für den Ersatz einer Ufermauer durch Blocksteine
(Gemeinde Dautmergen)

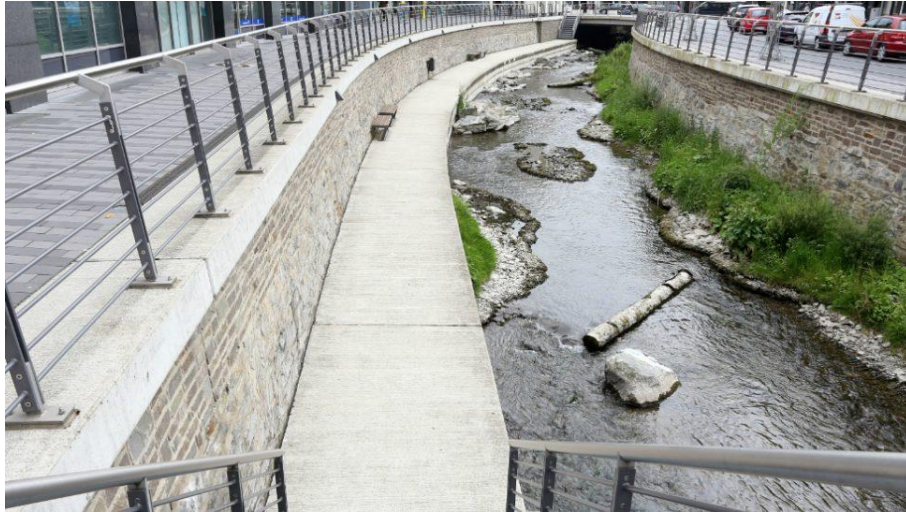
- Rückbau der Niedrigwasserrinne mit Betonbermen / Öffnen der Sohle
- Ersatz des Sohlverbaus durch Kies und Totholz zur Strukturierung und gleichzeitiger Sohl-sicherung
- optional: Erneuerung der Ufermauern

Abbildung 21: Freilegung der Henne mit Sohlstrukturierung aus Kiesbänken und Totholz (www.meyer-tochtrop.de)

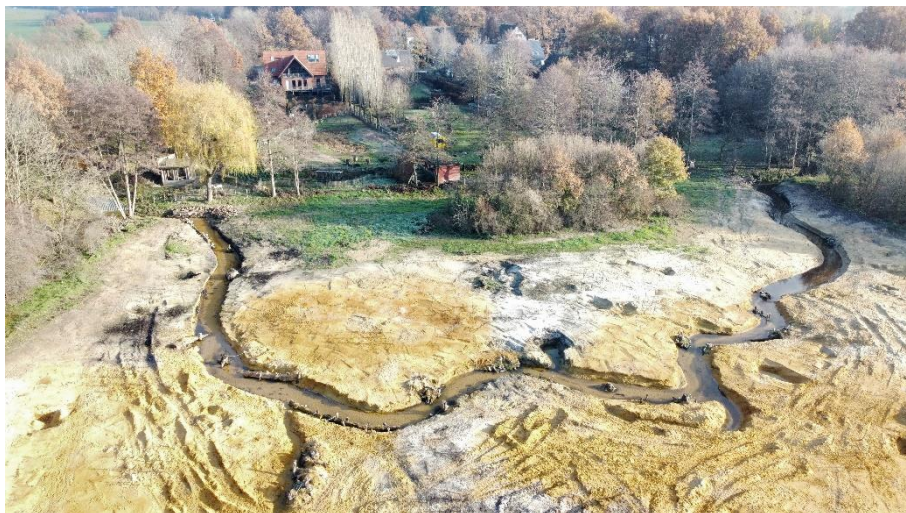
- Neutrassierung des Gewässers mit gewundenem Verlauf
- Anlage einer Sekundäraue
- Erhalt des Altarmes als Hochflutrinne und zur Aufnahme des Kläranlageneinlaufs

Abbildung 22: Neutrassierung mit begleitender Sekundäraue und Beibehaltung des Altverlaufes (Döringbach in Borken)
